**UMWELTVORSTUDIE (SCREENING)
LAUT ANHANG III DER EU RICHTLINIE 2011/92 BETREFFEND
DIE VERLEGUNG DER AUFSTIEGSANLAGE „ MONTE PANA“
IN DER SKIZONE MONTE PANA – CIAMPINOI-
SELLAJOCH 10.04**

Dr.Ing.Andrea Boghetto
B.C.G.Ingenieure
Pillhofstr.17
39057 EPPAN

Dr. Agr. Peter Stuflesser
Voltastr.3/G
39100 BOZEN

Bozen, den 15.01.2021

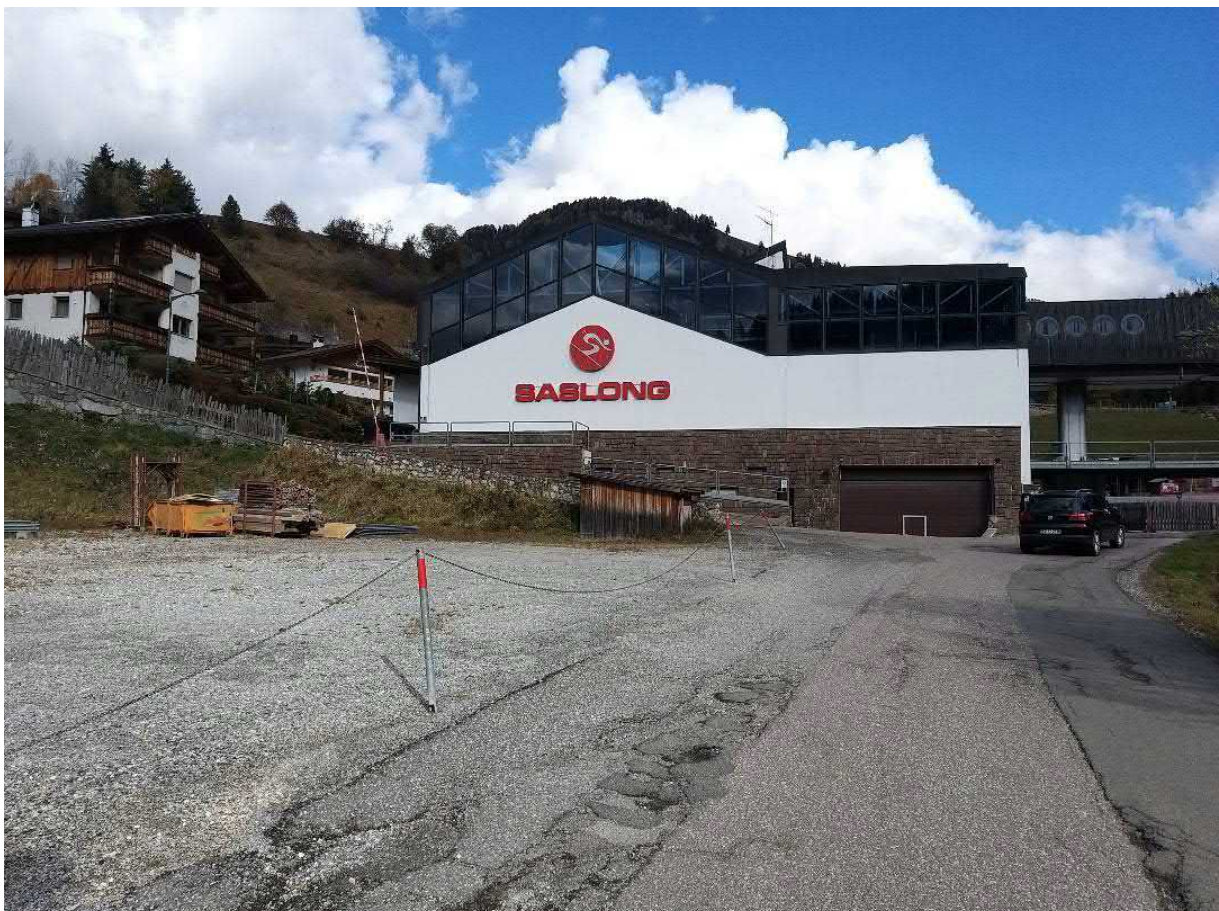
Foto 1: Bereich der geplanten Talstation

Die geplante Talstation liegt auf 1.413,40 m ü.d.M.

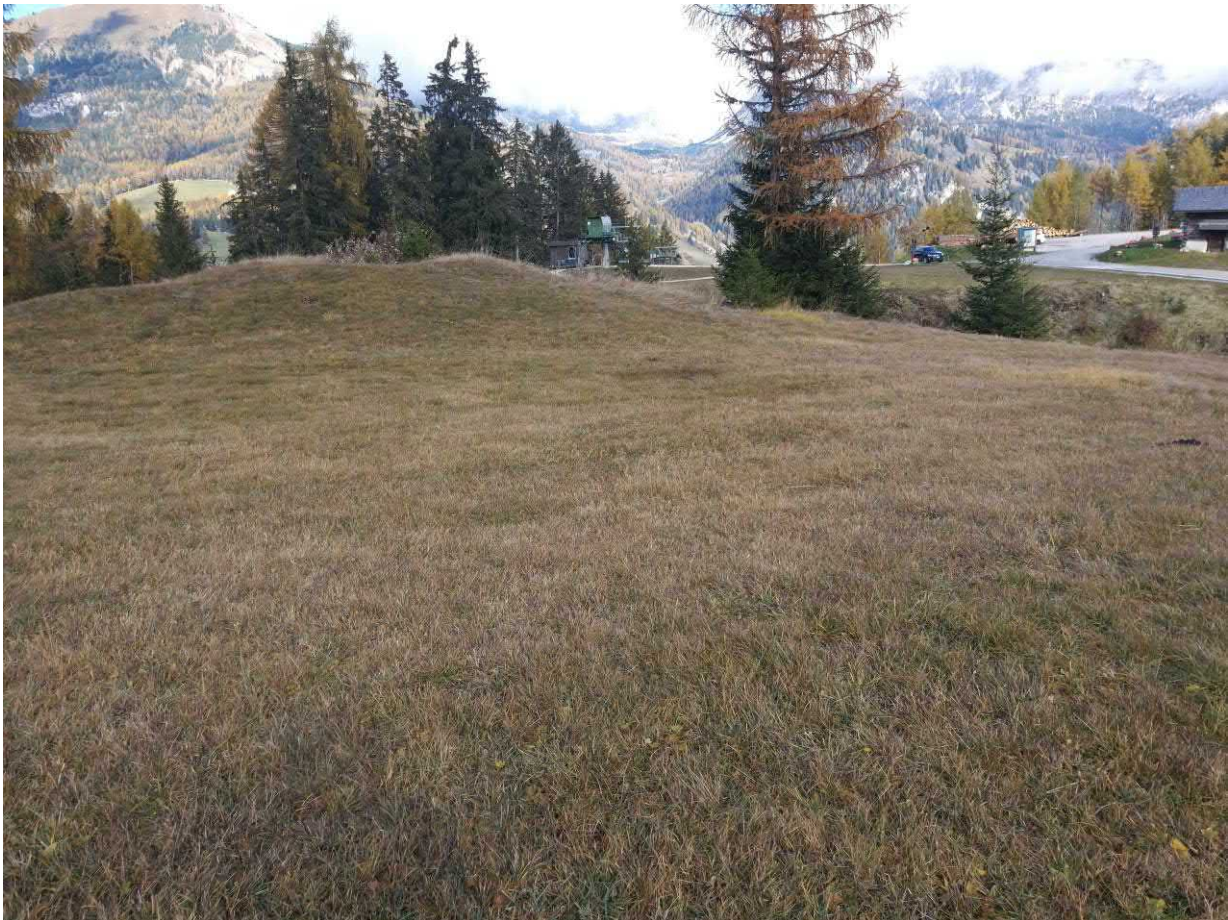
Foto 2: Bereich der geplanten Bergstation

Die Bergstation wird um zirka 90 m nach Süd-Westen versetzt.

Die geplante Bergstation liegt auf 1.629,50 m ü.d.M.

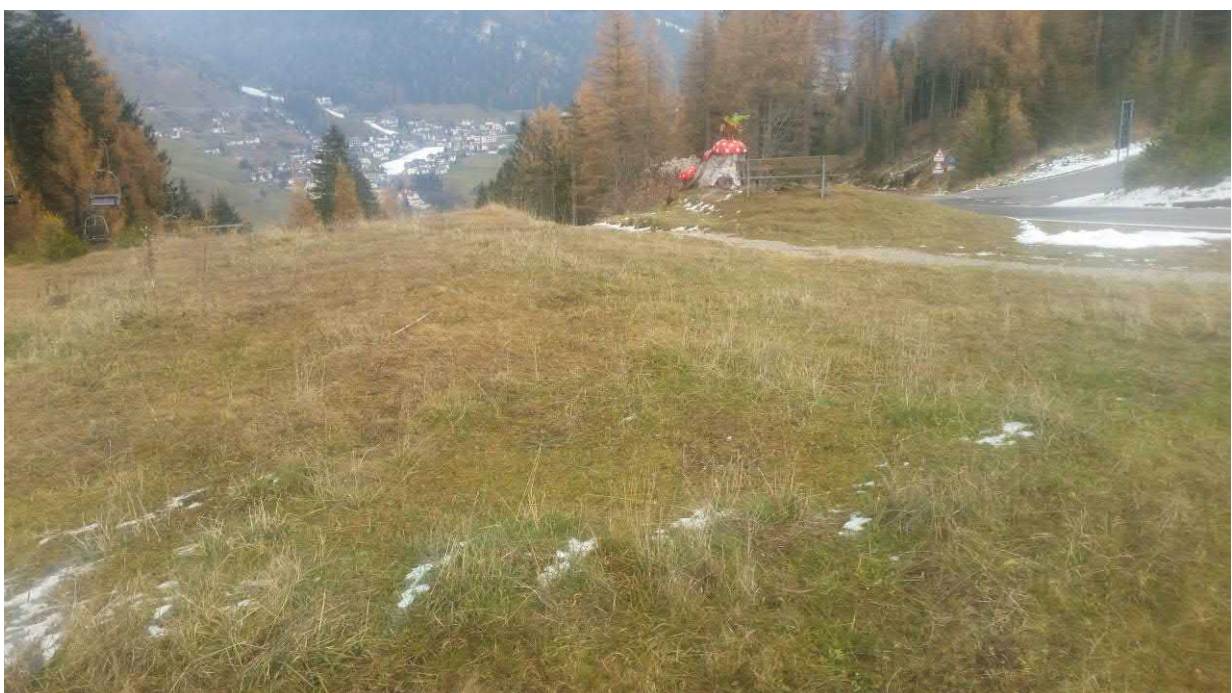
Bereich 2:

Es handelt sich dabei um einen Magerrasen. Die Pflanzengesellschaft entspricht dem lokalvertretenen Typus und scheint nur geringfügig beeinträchtigt worden. Es wurden 29 Pflanzenarten erhoben. Hier sind keine Arbeiten vorgesehen.

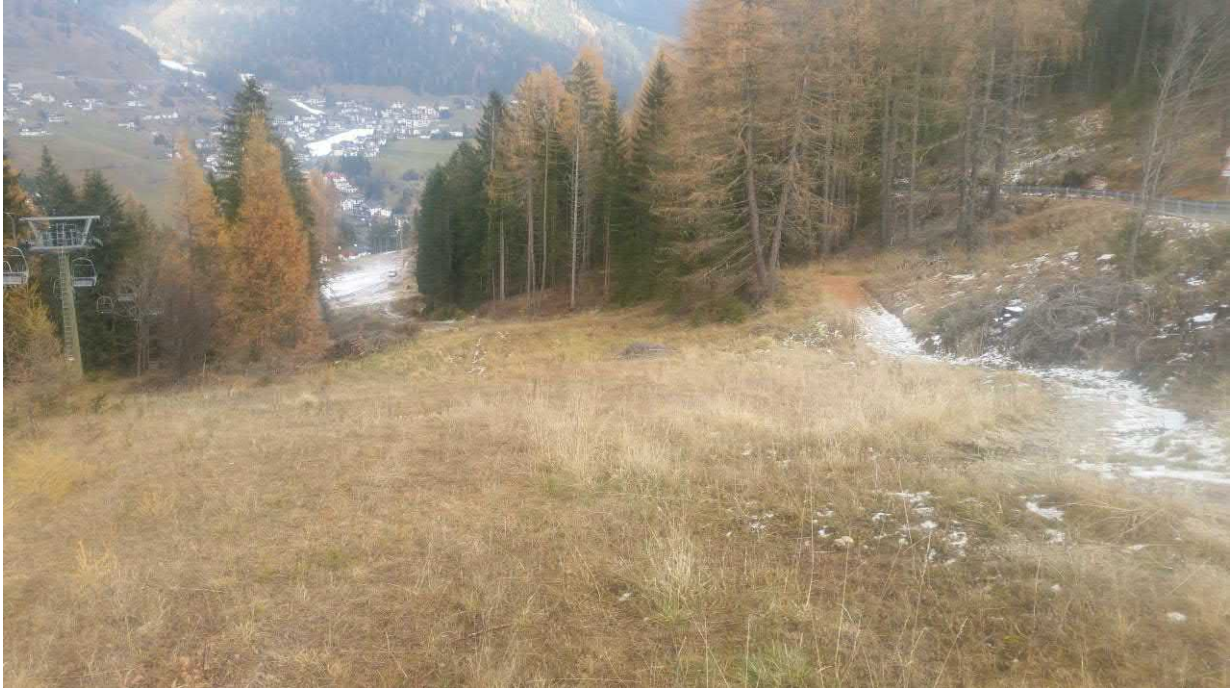
Bereich 3:

Es handelt sich dabei um ein Hangflachmoor.

Es wurden 14 Pflanzenarten erhoben

Auch hier sind keine Arbeiten vorgesehen

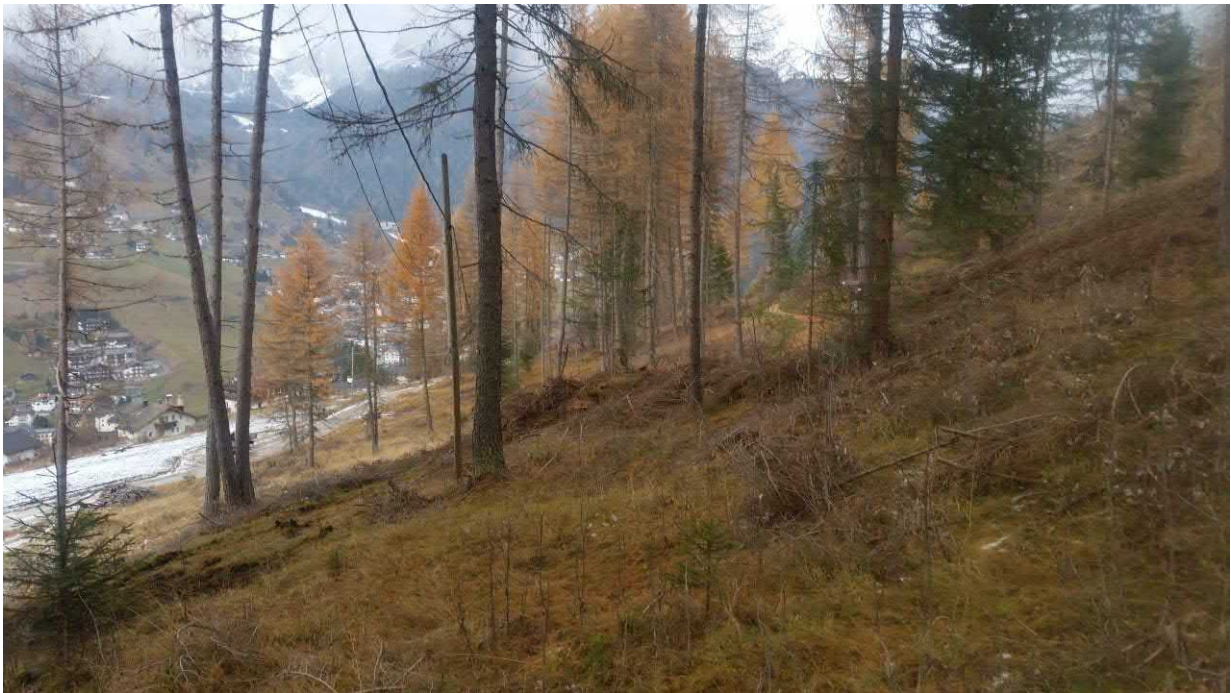
Bereich 5:

Es handelt sich dabei um einen Fichten- Lärchenwald.

Dieser Wald hat einen Natura 2000 Code 9410 und ist durch das LG vom 12.05.2010 Nr.61 Art.16 geschützt. Dieser Lebensraum ist durch die Beweidung und durch die selektive Rodung aus dem Fichtenwald entstanden. Es ist keine besondere Schutzbedürftigkeit vorhanden. Es wurden 29 Arten erhoben. Es werden Schlägerungsarbeiten durchgeführt. In der Vergangenheit wurden mehrere Holzschlägerungen und Durchforstungen durchgeführt.

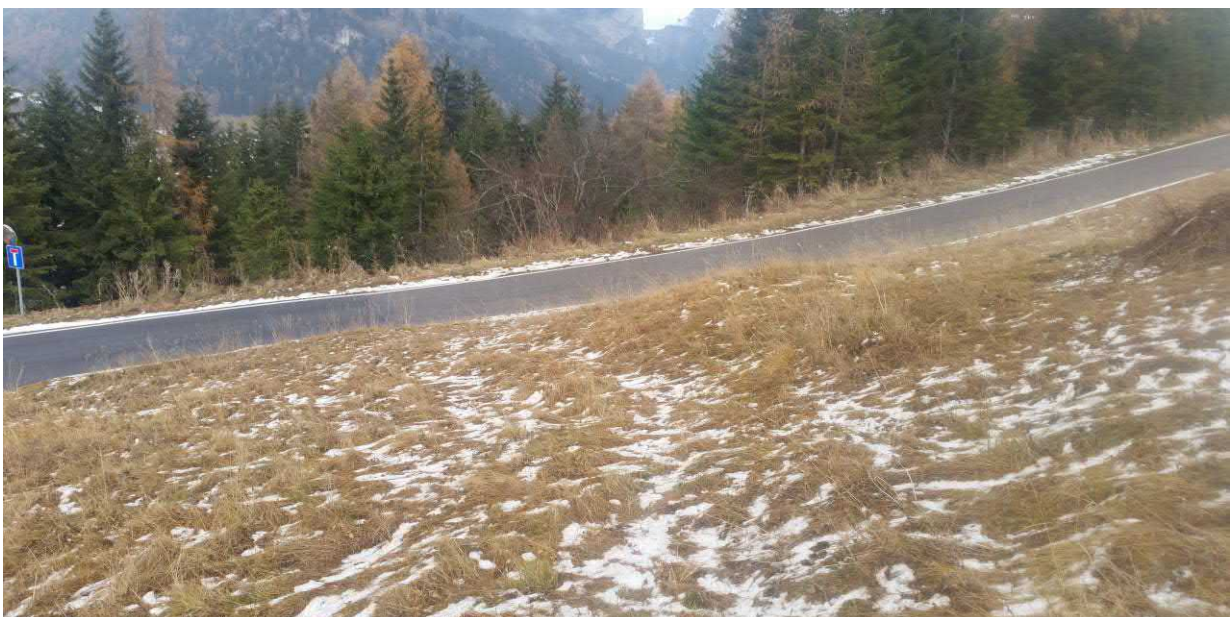
Bereich 7:

Strauchflur vernässt. Sieht ähnlich wie Bereich 6 aus. Es wurden 15 Arten erhoben. Es ist keine besondere Schutzbedürftigkeit erkennbar.

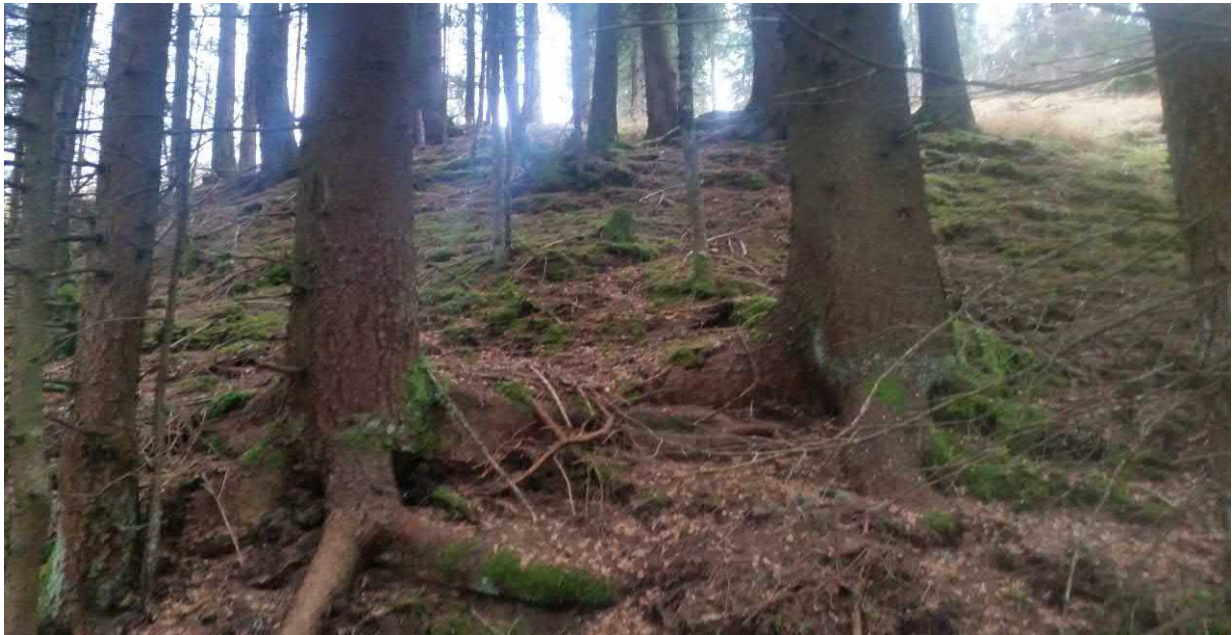
Bereich 8:

Es handelt sich dabei um einen subalpinen Nadelwald mit Natura 2000 Code 9410.

Der Bestand, hauptsächlich mit Fichte (*Picea abies*) und Lärche (*Larix decidua*),

Dieser Lebensraum entspricht den in Südtirol weit verbreiteten Fichtenwäldern auf saurem Boden, es ist keine besondere Schutzbedürftigkeit gegeben. Es wurden zusätzlich 7 Arten erhoben.

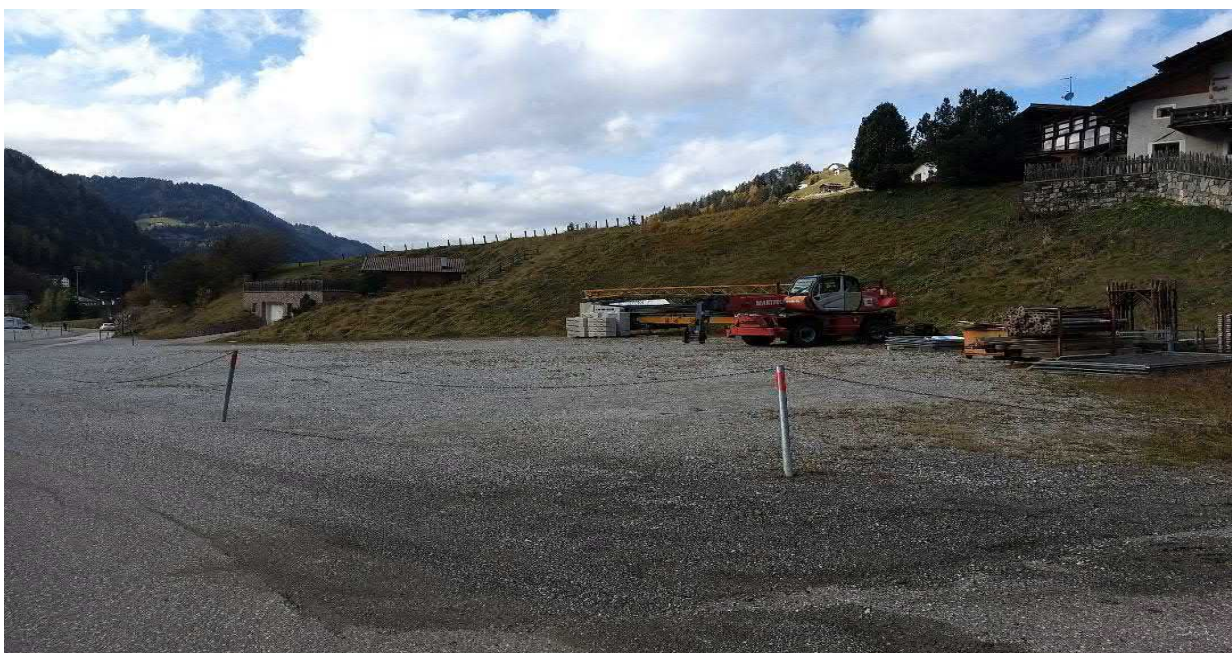
Bereich 9:

Es handelt sich um ein urbanes Gebiet. Es handelt sich um den Parkplatz, an dem die Talstation geplant ist und im Bereich der Liftstütze nr. 1. Hier wurde keine Erhebung durchgeführt.

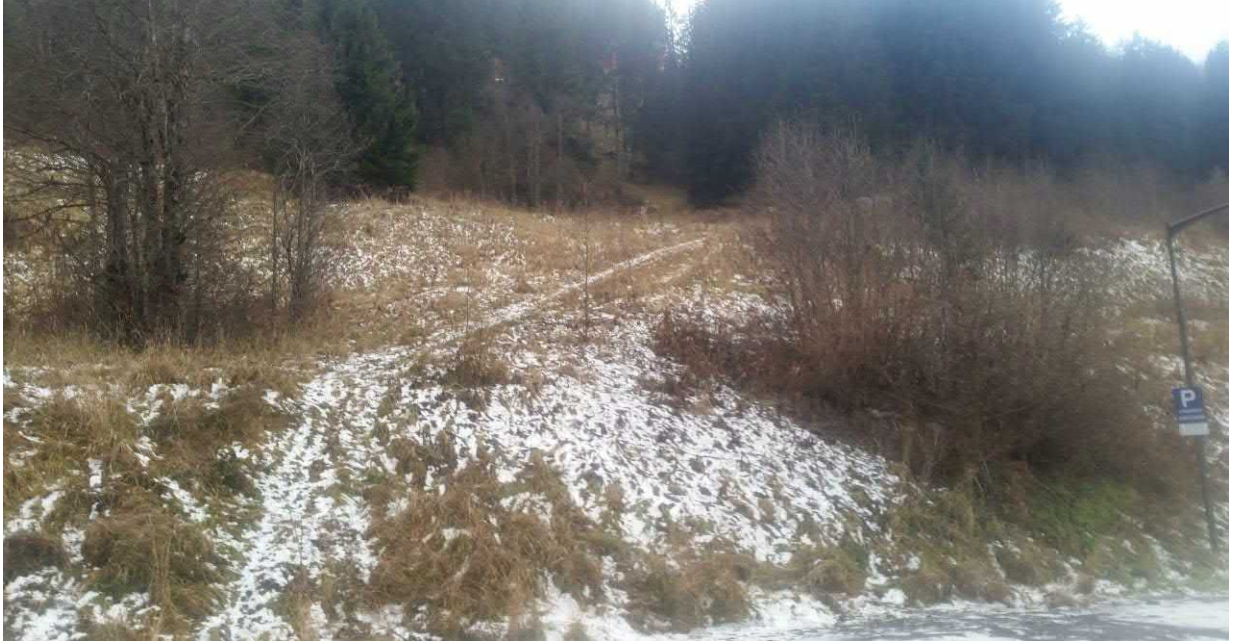
Bereich 10:

Es handelt sich dabei um ein Bereich der brach liegt. Früher landwirtschaftlich genützt
Heute wächst an diesen Standort Stauden, Sträucher in Richtung Fichtenwald
Kein besonderer Schutzstatus. Hier sind auch keine Arbeiten geplant.

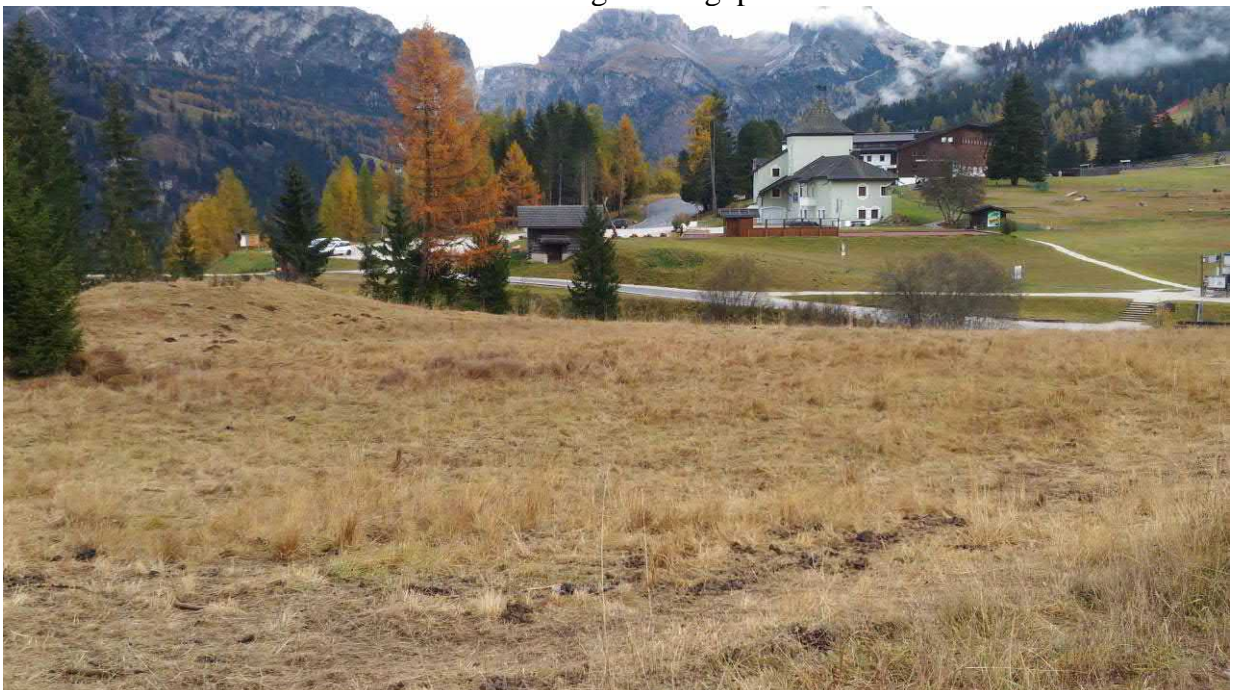
Bereich 11:

Es handelt sich dabei um ein Bereich um ein gestörtes Niedermoor.
Hier wurden in Vergangenheit Arbeiten durchgeführt wie zum Errichtung einer
Zufahrtsstrasse Richtung Cendevaves .Hier wurde zum Teil drainagiert.
In diesen Bereich hat man ein Übergang von feuchten Bereichen in Trockeneren
Kein besonderer Schutzstatus. Hier ist die Bergstation geplant.

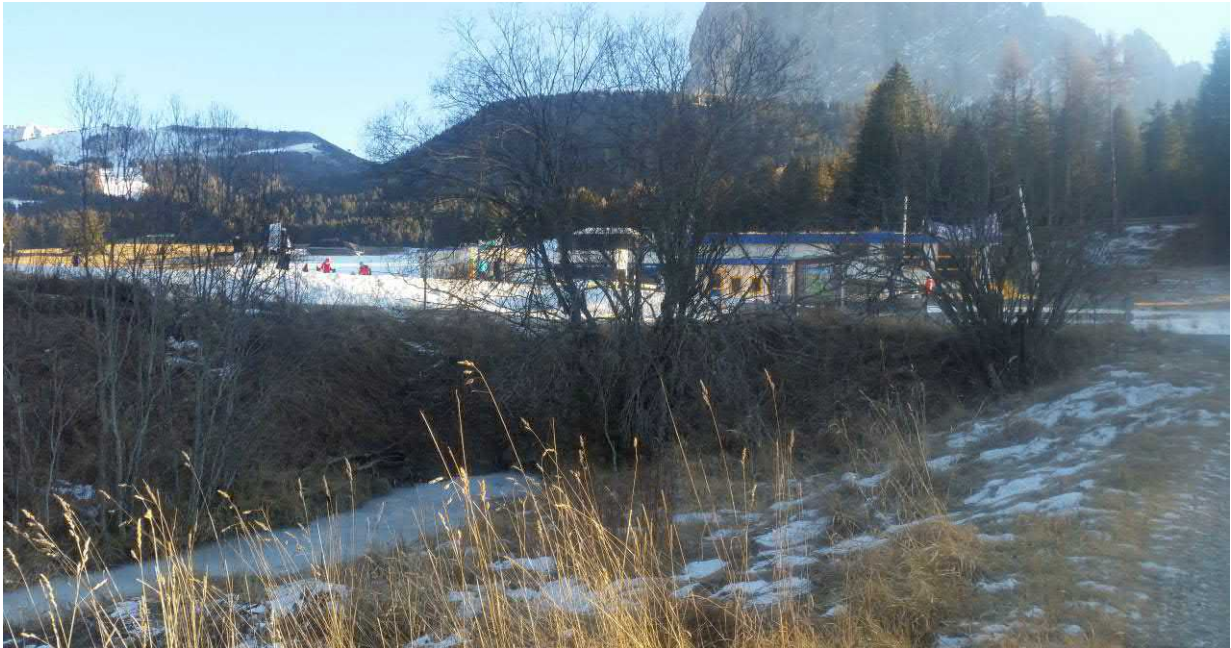
Bereich 13:

Es handelt sich um einen Magerrasen mit Jungwuchs und Rohboden mit Neueinsaat
und brache.
